Břevnovský klášter - Rehabilitace a zpřístupnění klášterní zahrady veřejnosti - 1.fáze

NÁKLADY PROJEKTU: 75 600 000 Kč
 REALIZACE PROJEKTU: 26.10.2009 – 17.3.2012

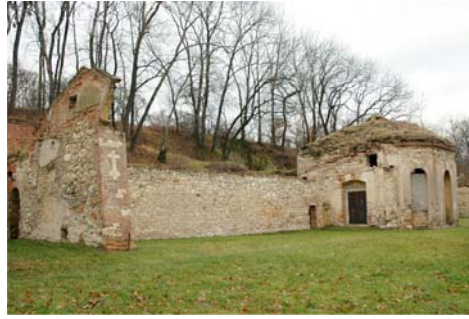
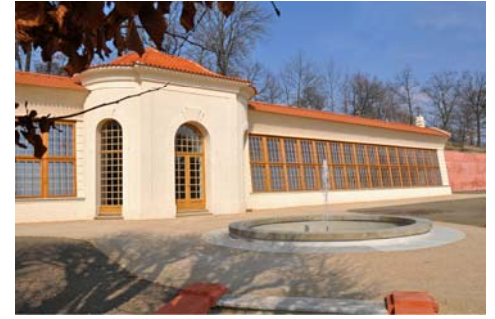
Objekt oranžerie se dochoval v podobě torza původní barokní stavby. Budova byla již od 2. světové války v havarijním stavu a její oprava byla z finančních důvodů stále odkládána, až došlo prakticky k jejím zániku. Oranžerie byla obnovena do původního stavu podle zachovaných plánů z r. 1945, kdy byla ještě před zřícením architektonicky zaměřena. Při rekonstrukci a dostavbě zřícené stavby byla využívána dobová fotodokumentace i autentické vzpomínky syna posledního zahradníka pracujícího v klášteře pro benediktiny p. Karla Morávka, který se obnovou oranžerie nedožil o 1 měsíc. Zemřel 1. února 2012 ve věku 91 let. Jeho smrtí se ukončily více než 3. století nepřetržitě trávající zahradnické služby jeho rodu pro břevnovské benediktiny.

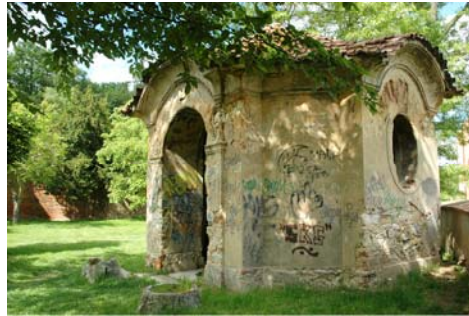
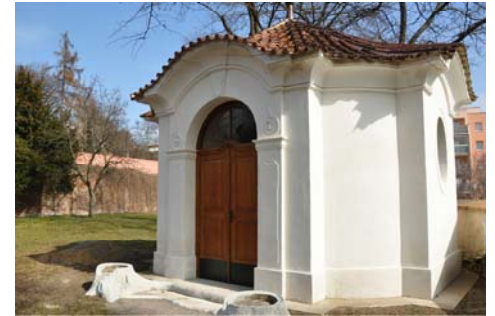
zahradní gloriety Josefa

Objekt gloriety a později barokní kapličky sv. Josefa je situován ve východní části zahrady a uzavírá hlavní kompoziční osu lemovanou habrovou alejí. Stavba byla před zahájením oprav v zoufalém stavu - úplně chyběly výplně otvorů a díra v podlaze složila jako ohniště pro vandaly. Vnější i vnitřní stěny byly pokryty sprejovými graffiti. Při rekonstrukci bylo třeba mimo jiné nechat znovu vyrobít většinu atypické střešní krytiny - glazovaných keramických prežů. Znovu byla obnovena i grotta - lurdská jeskyně z lávových kamenů.

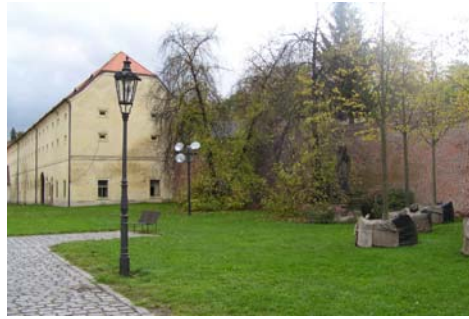
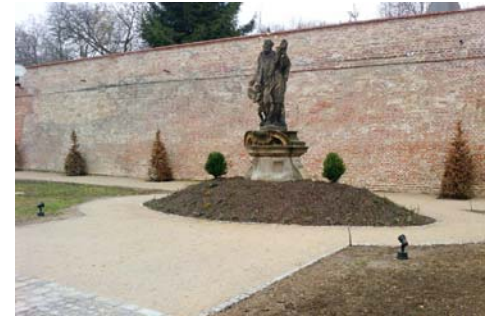
parter se sochou sv. Jana Nepomuckého

Prostor před západním vstupem do kostela byl nově přizpůsoben umístění pískovcové sochy sv. Jana Nepomuckého (Karel Josef Hiernle, 1740), která stála původně před vstupní bránou do areálu kláštera. Byl vytvořen zatravněný vyvýšený pahorek, na který byla postavena socha světce, večer nasvícená reflektory. Nové byly v pravidelném rastru vysazeny buky, z kterých časem vzniknou stříhané arkády. U paty opěrné zdi je umístěno i pítko s kamenným žlabem.

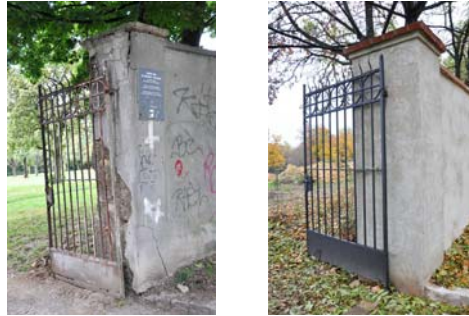
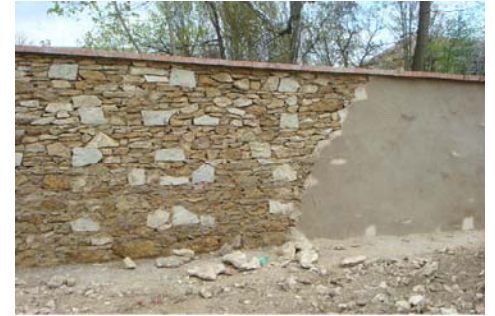
ohradní zdi

Zdi vymežující hranice areálu kláštera jsou vyzděny z opukových kamenů na hliněnou maltu. Za minulého režimu, když byl klášter pod správou ministerstva vnitra, byly učiněny nečinné pokusy o rekonstrukci těchto zdí. Jejich vnější povrch byl opatřen vrstvou betonu, která znemožnila odvod vlhkosti a značně urychlila jejich postupnou destrukci. Zdi bylo třeba úplně rozebrat, vytřídit použitelné kameny a znovu vyzdít včetně kamenných základů. Byla zvolena unikátní „recyklační“ technologie, při které byl použita i původní zdicí malta, doplněná o nové pojivo, jíl, kopaný písk, vápno a vodu. Po zkušebnostech s opravami části zdí prováděných před několika lety, byl následně povrch zdí opatřen ochrannou vrstvou vápenné omítky.

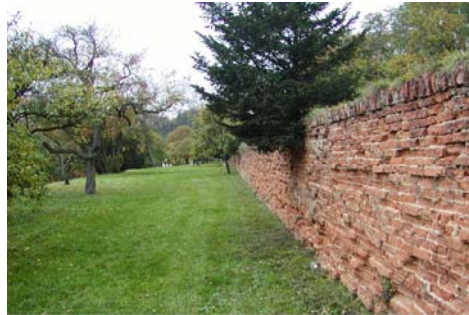
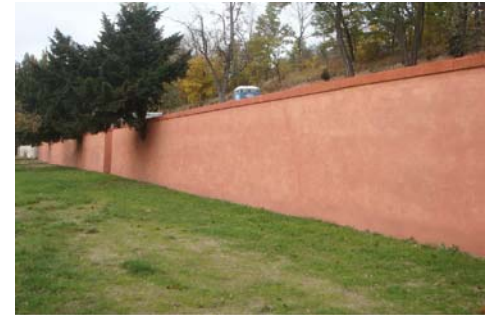
opěrné zdi

Ve spodní klauzurní části zahrady jsou stovky metrů opěrných zdí, které vytvářejí pro zahradu charakteristické zatravněné terasy. Zdi, složené z opukového zděného jádra a cihelné přízdívky, byly ve velmi špatném stavu. Cihelná přízdívka byla většinou erodována vlivem klimatu a času, nebo místy úplně chyběla. Části zdí bylo třeba úplně rozebrat, znovu vyzdít jádro a přízdívku. Na některých fragmentech zdí byly při restaurátorském průzkumu nalezeny zbytky omítky cihlové barvy. Zástupci orgánů památkové péče proto požadovali omítnout celé plochy zdí, včetně cihelné koruny.

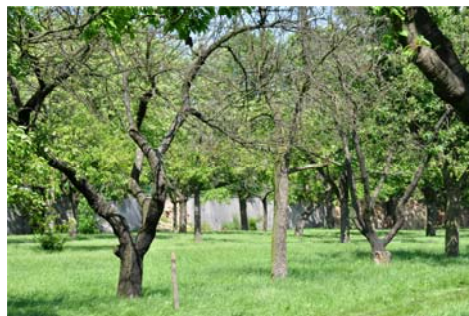
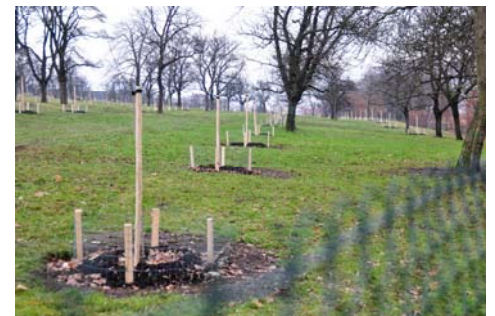
obnova zeleně

Nejvýraznějším zásahem byla obnova horního sadu klášterní zahrady. Desítky starých a nemocných ovocných stromů byly nahrazeny novými stromky původních ovocných druhů (třešně, hrušně, jabloně, moruše, kaštanovníky, jeřáby oskeruše). Nové byly stromy osazena též 3. terasa s oranžerií a cesta k východní bráně je nyní lemována jabloněmi.
